# 民國三十五年十二月五日臺南地震

## THE TAINAN EARTHQUAKE OF DECEMBER 5, 1946

張麗旭      周      敏      陳培源  
LI-SHO CHANG    MINCHEN C. CHOW    PEI-YUAN CHEN

Reprinted from  
the Bulletin of the Geological Survey of Taiwan,  
No. 1

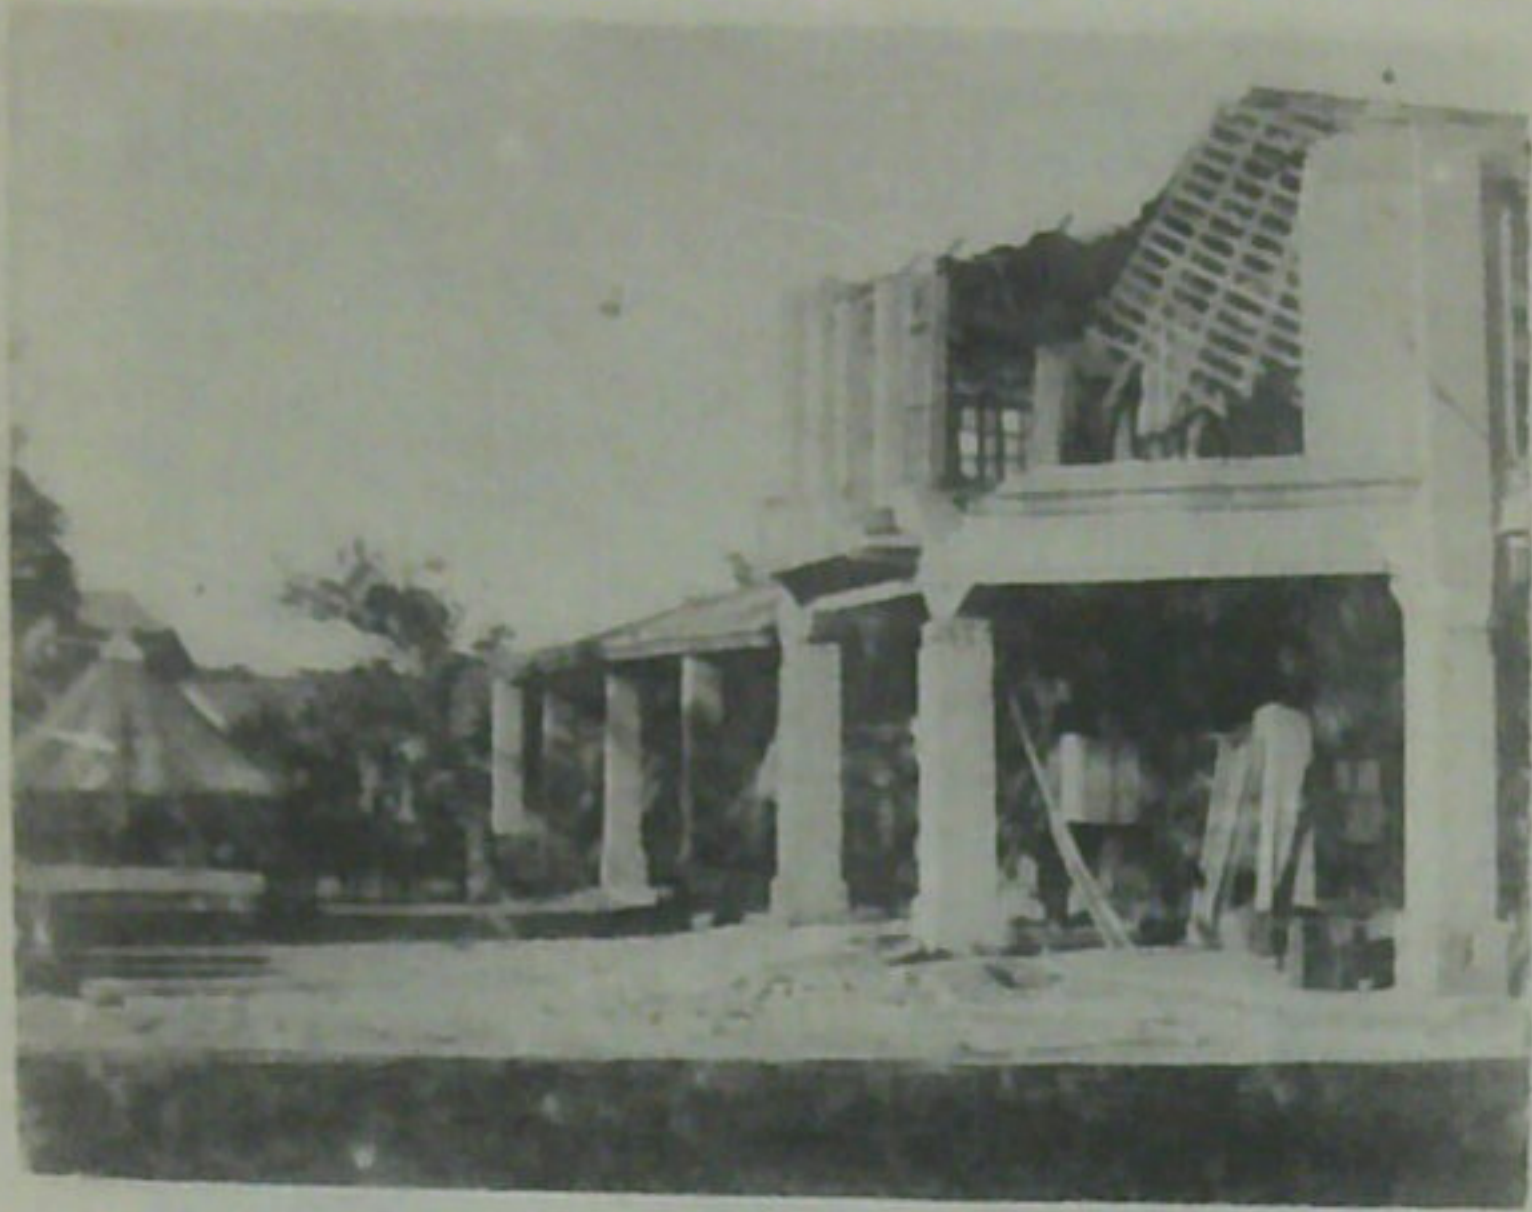
(1)、新市村被毀之樓房  
(35、12、26攝)

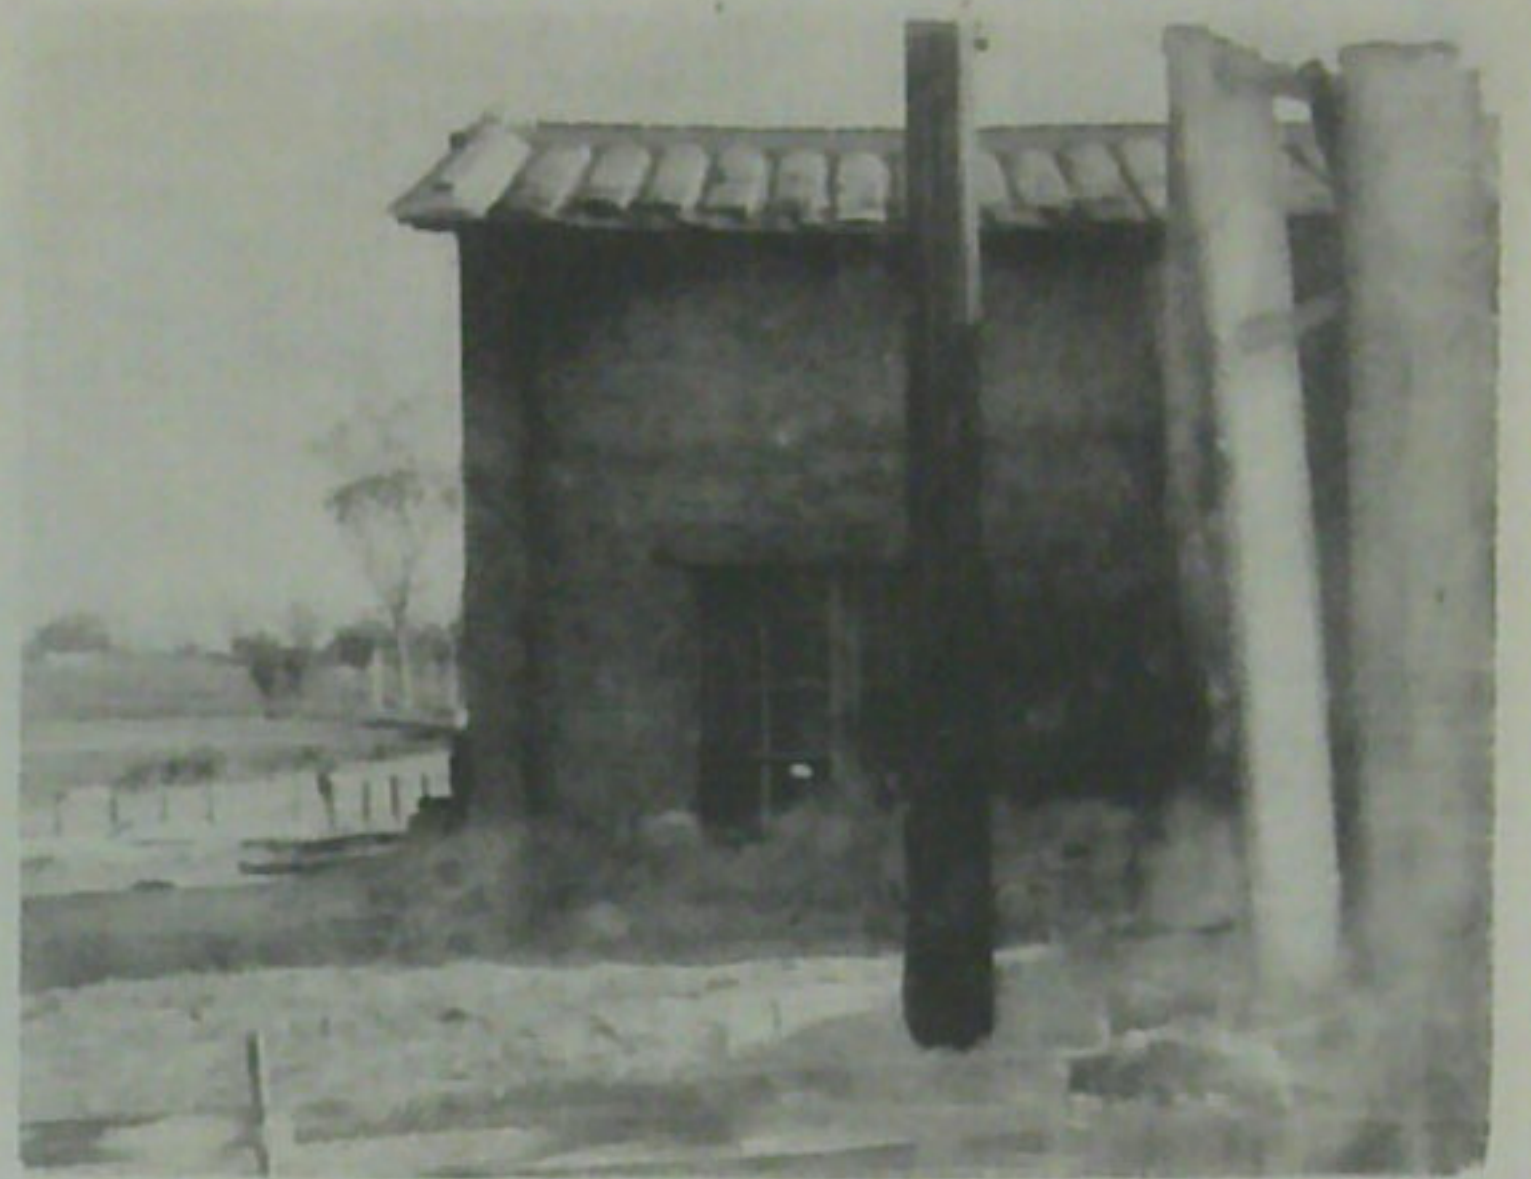
(2)、新市村房屋向北 $50^{\circ}$ 東傾倒，殘  
壁向北東東傾斜(同日攝)

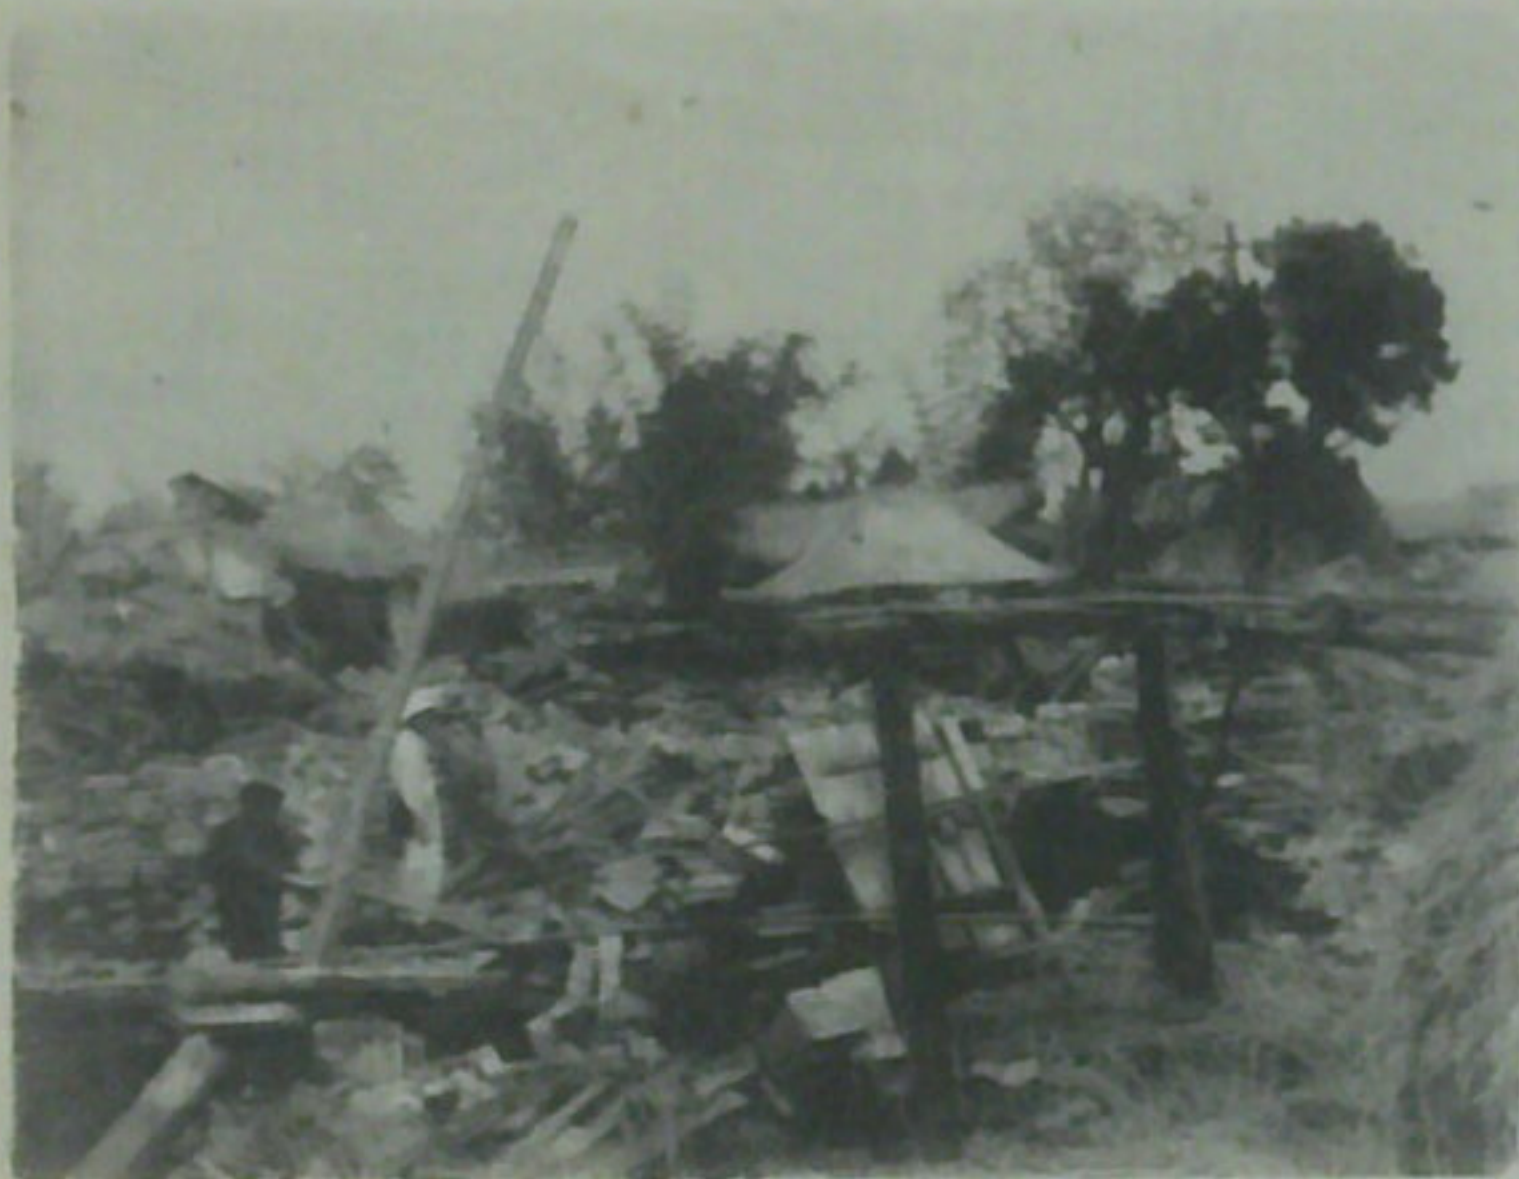
(3)、烏水橋村之慘狀(後面爲救濟總  
署天幕及臨時蓋造之茅屋)，傾  
倒方向爲北 $20^{\circ}$ 東或其反對方向  
(35、12、25攝)

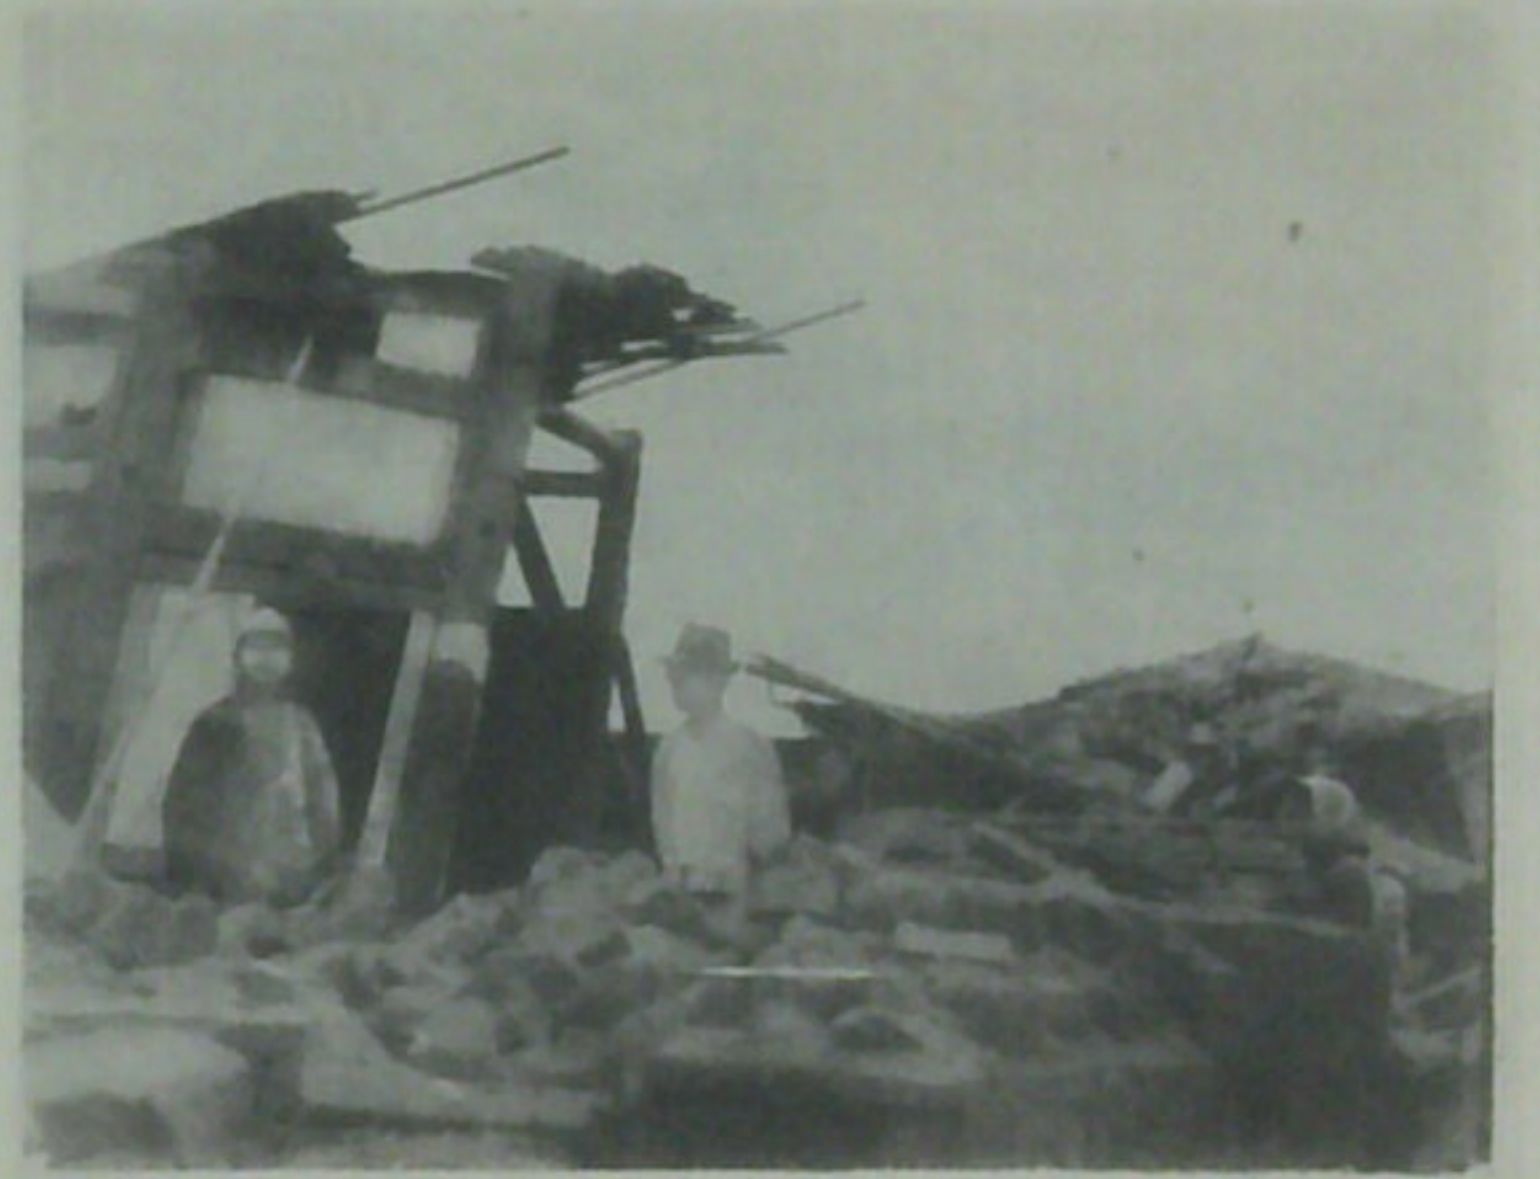
(4)、永康鄉埔子村民房向南 $20^{\circ}$ 西傾  
倒(35、12、29攝)

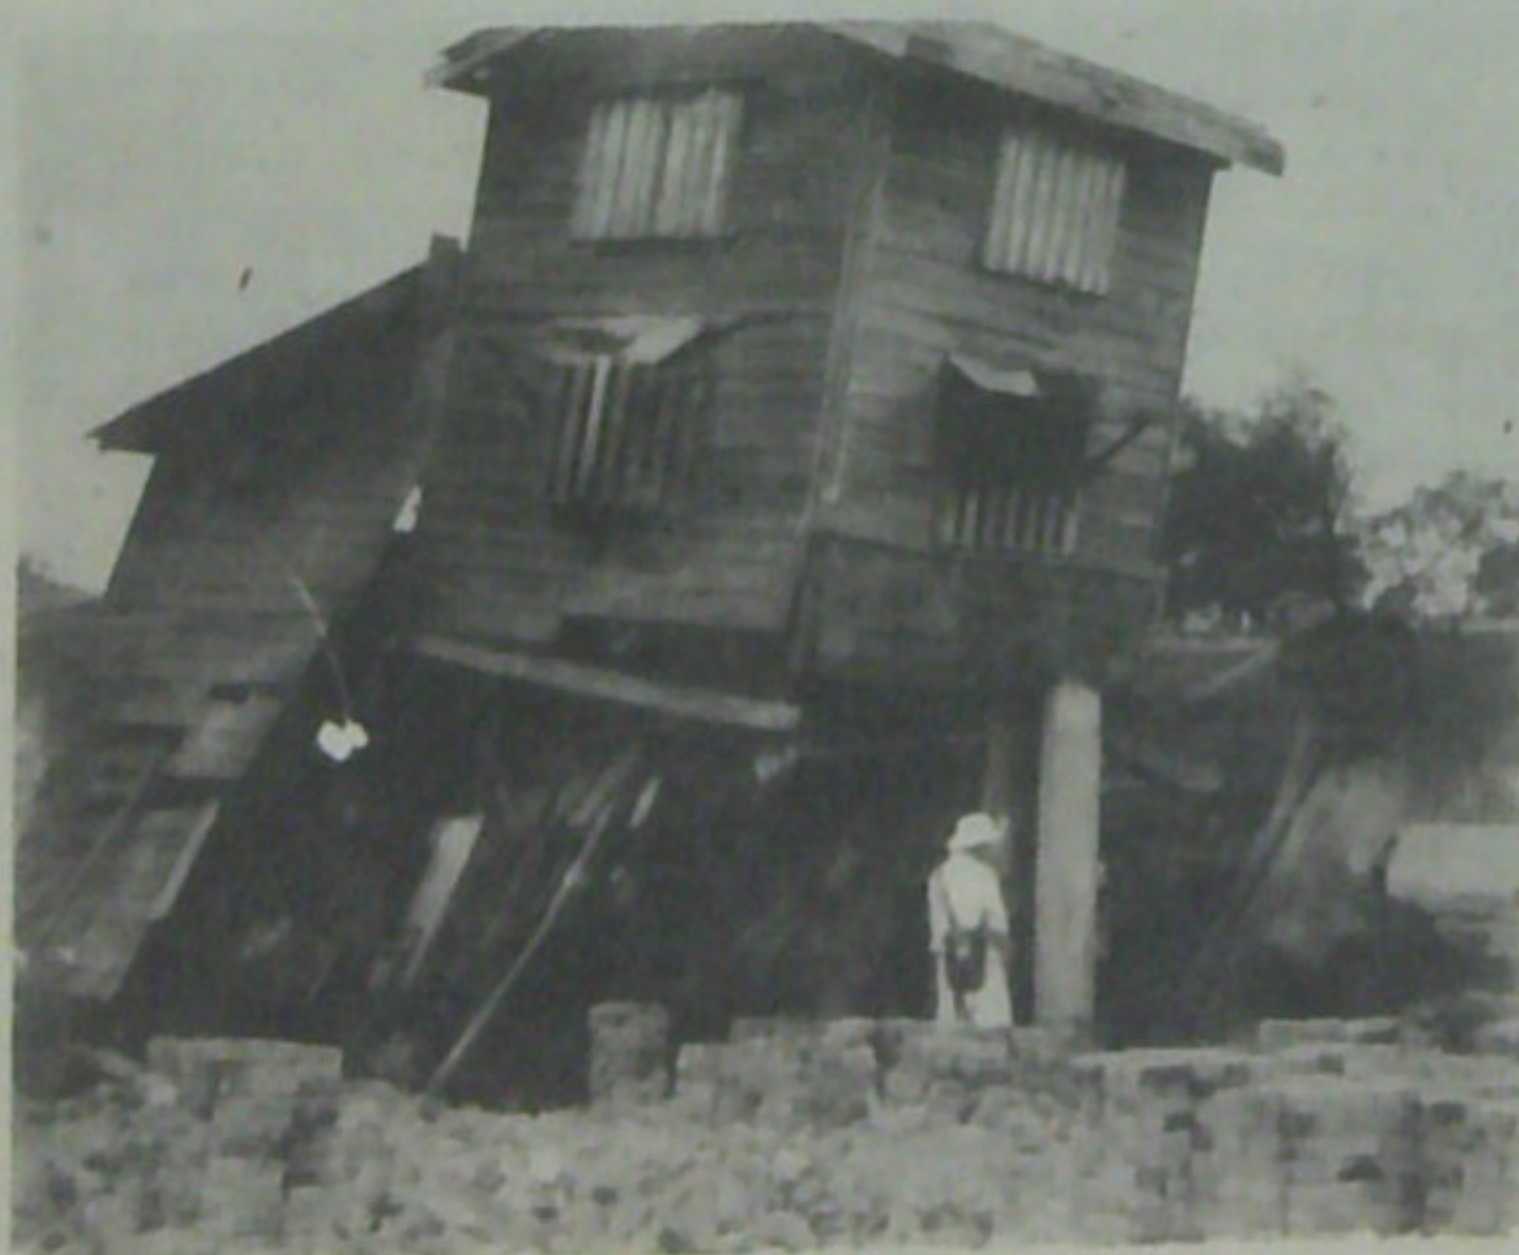
(5)、新化炸藥油廠向南 $30^{\circ}$ 西傾倒  
(35、12、23攝)

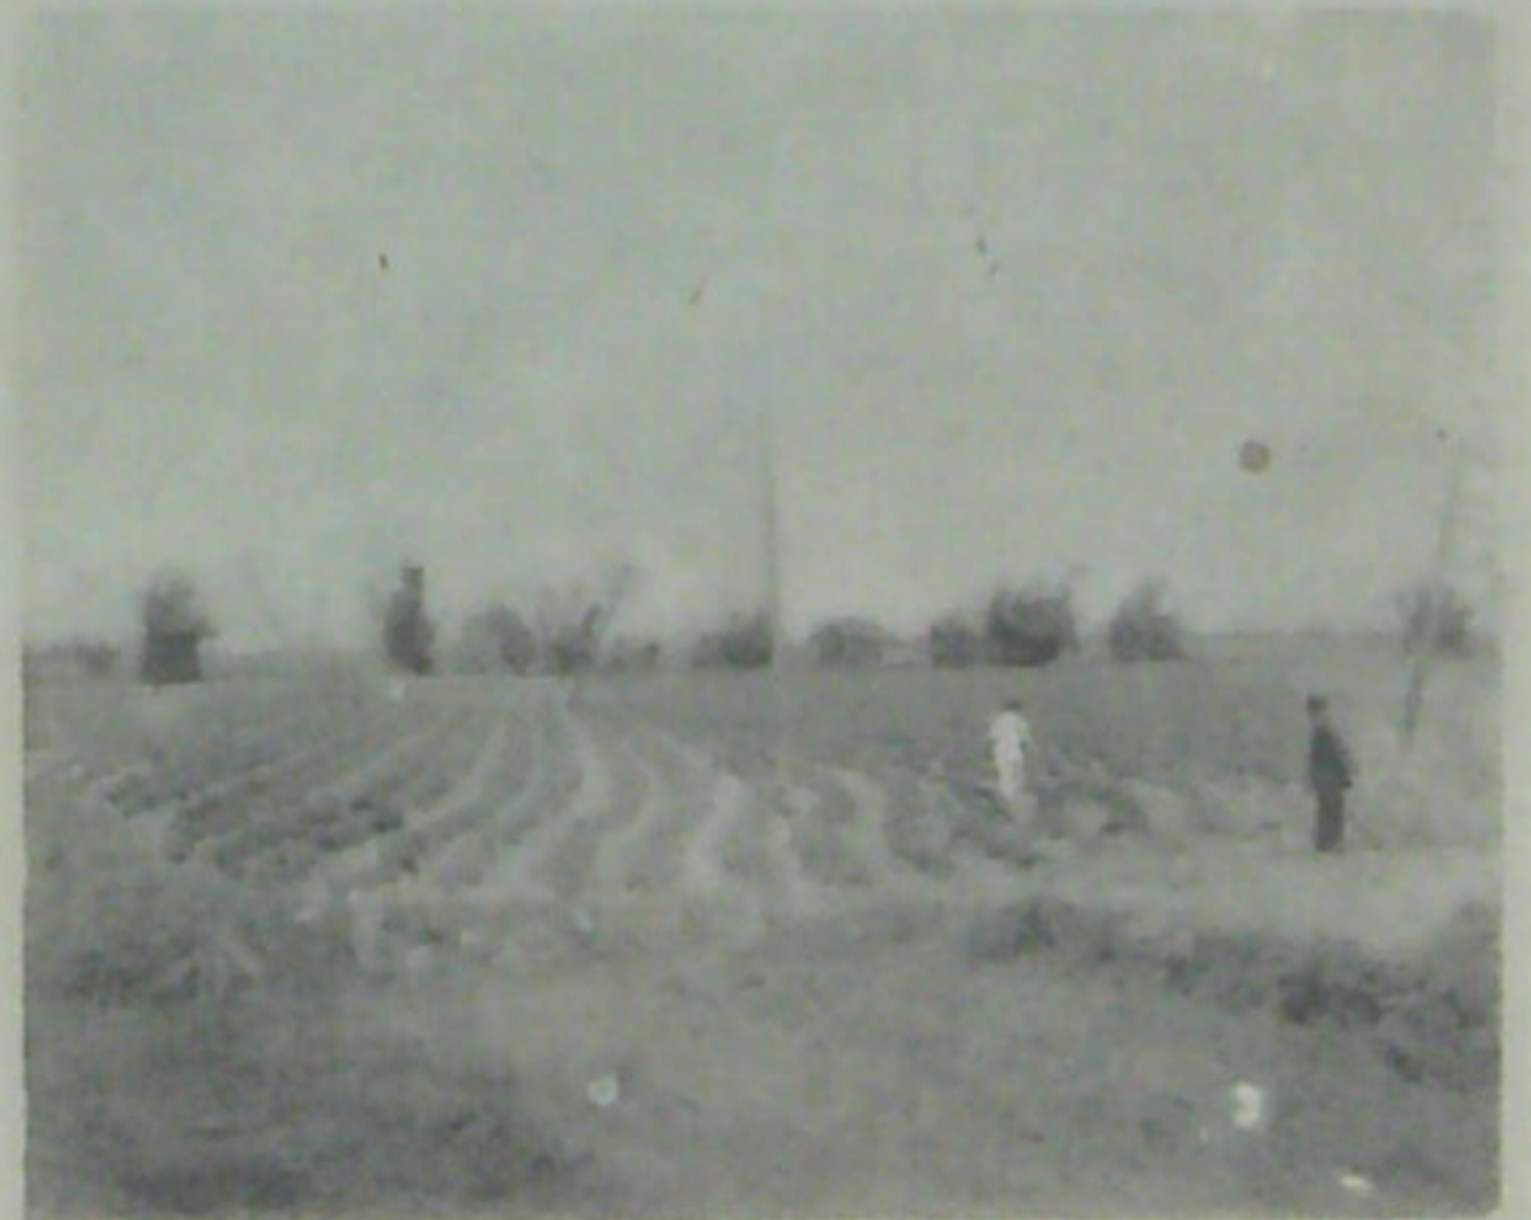
至新市站與新化間之中央橋南約 230 公尺處之公路附近，地面撓曲，其軸向大致與斷層走向平行，公路及其東側甘薯田地因之扭曲變形，其西北側土昇，東南側下落約 30 公分（目測）。其東南側復向西歪曲（照片 6），但沿軸向所在處未見斷裂，僅在公路東側田地內有走向爲北  $60^{\circ}$  西之雁行裂縫與之斜交，其最大裂口寬約 15 公分，而東北側地塊向東南移動，西南側則反是，水平位移 18 公分，但並無垂直變位。由該公路西至鹽水溪南支流西側斷層消滅無踪，順其延長向追至北勢東北約 200 公尺處，始在荳田中發現撓曲，其情形大致與前述者相似。此處雖有走向爲南  $85^{\circ}$  西之裂痕，然其位置及撓曲最大變位線不盡符合。

(6)、新市站新化鎮間公路東側甘藷  
田之彎曲(35、12、28攝)

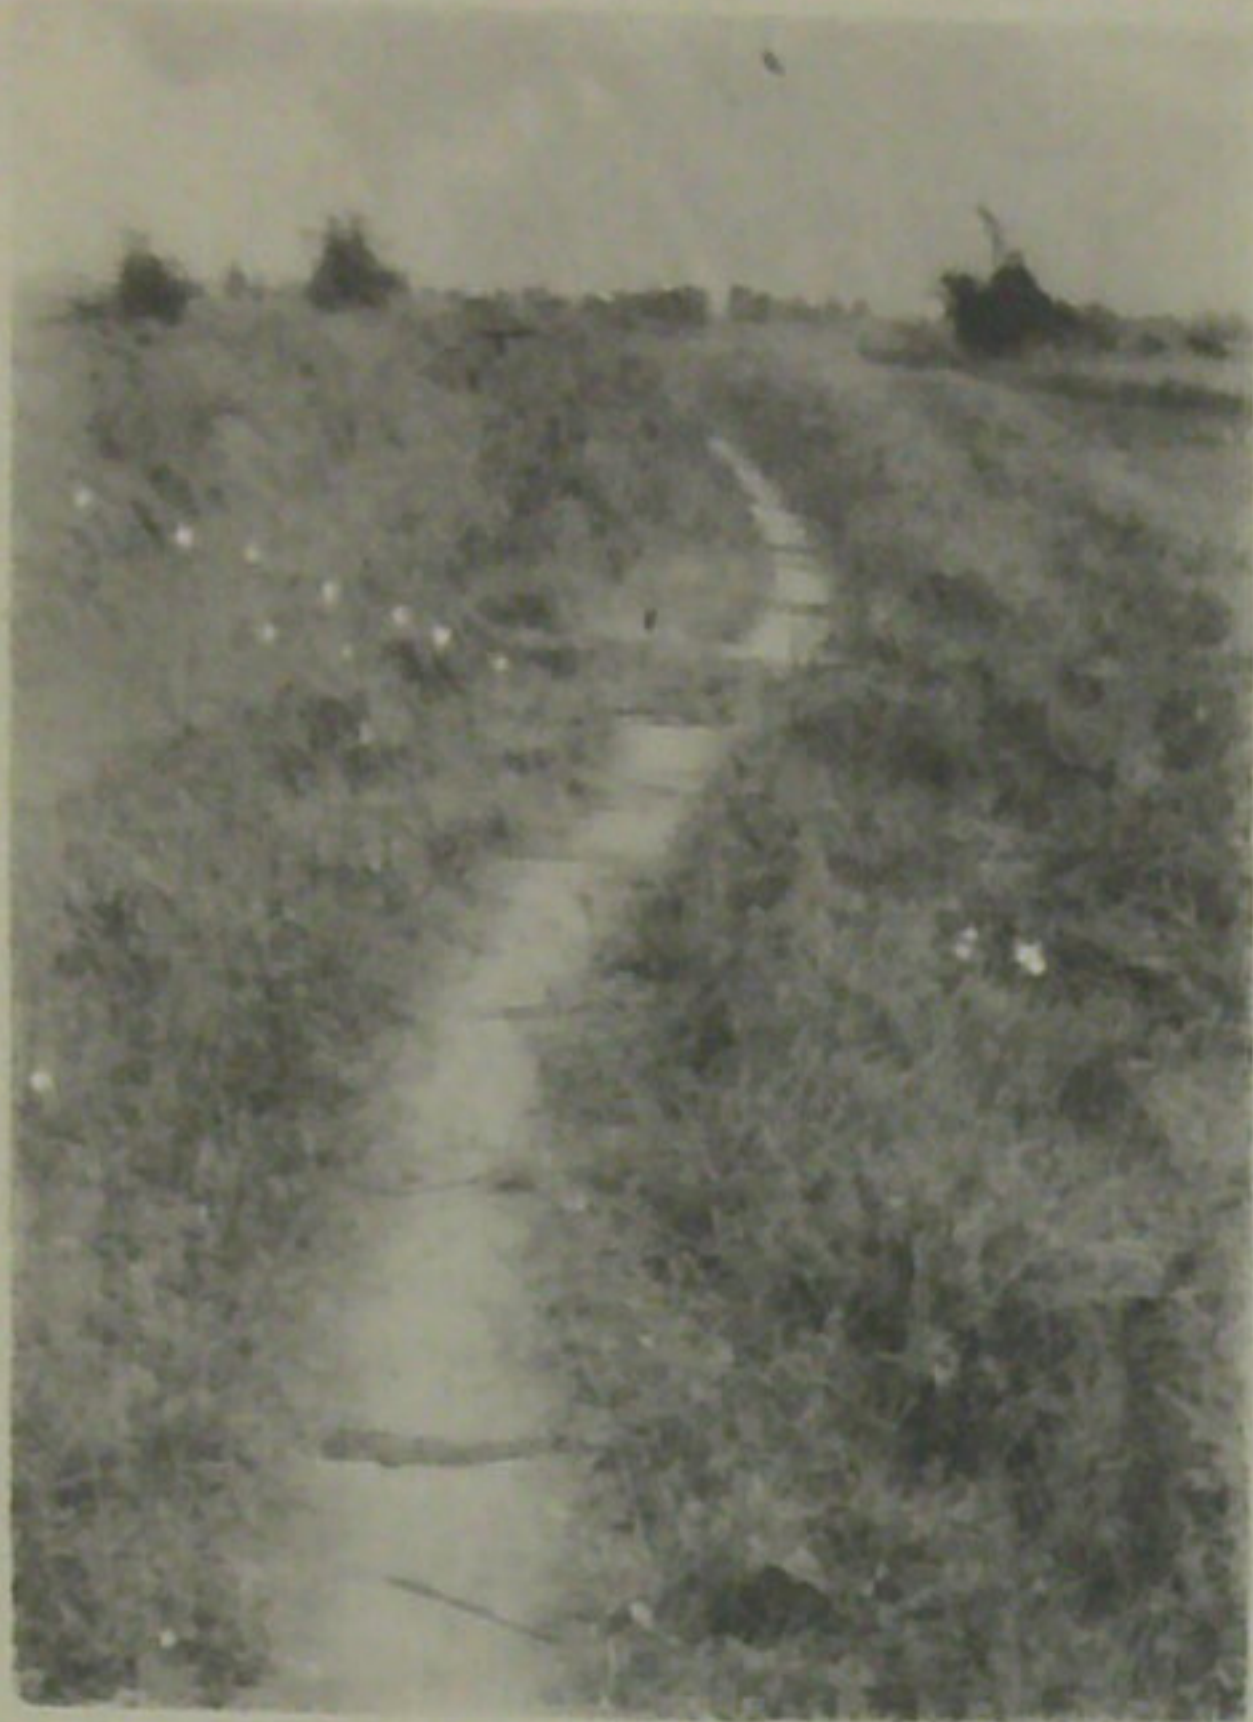
思橋以西斷層轉向爲北  $80^{\circ}$  東，水平及垂直變位向西漸減。在其西約 500 公尺處之嘉南圳堤兩側田園，變位減至水平 26 公分，垂直 35 公分；在該堤岸上僅有一裂縫帶發現，在約 10 公尺之距離間大小裂縫計有 13 條（照片 7），走向爲北  $30^{\circ}$ — $40^{\circ}$  西。正當斷層線處有凹字形陷落，凹中央地塊寬約 1.4 公尺，較其東北地塊落差爲 33 公分，較其西南地塊落差爲 20 公分，而較前者向西北移動 10 公分，後者較此又向西北推動 26 公分，共計水平變位達 36 公分。

(7)、思橋西約 350 公尺嘉南大圳堤岸之雁行裂痕及中段凹字形陷落 (35、12、28 攝)

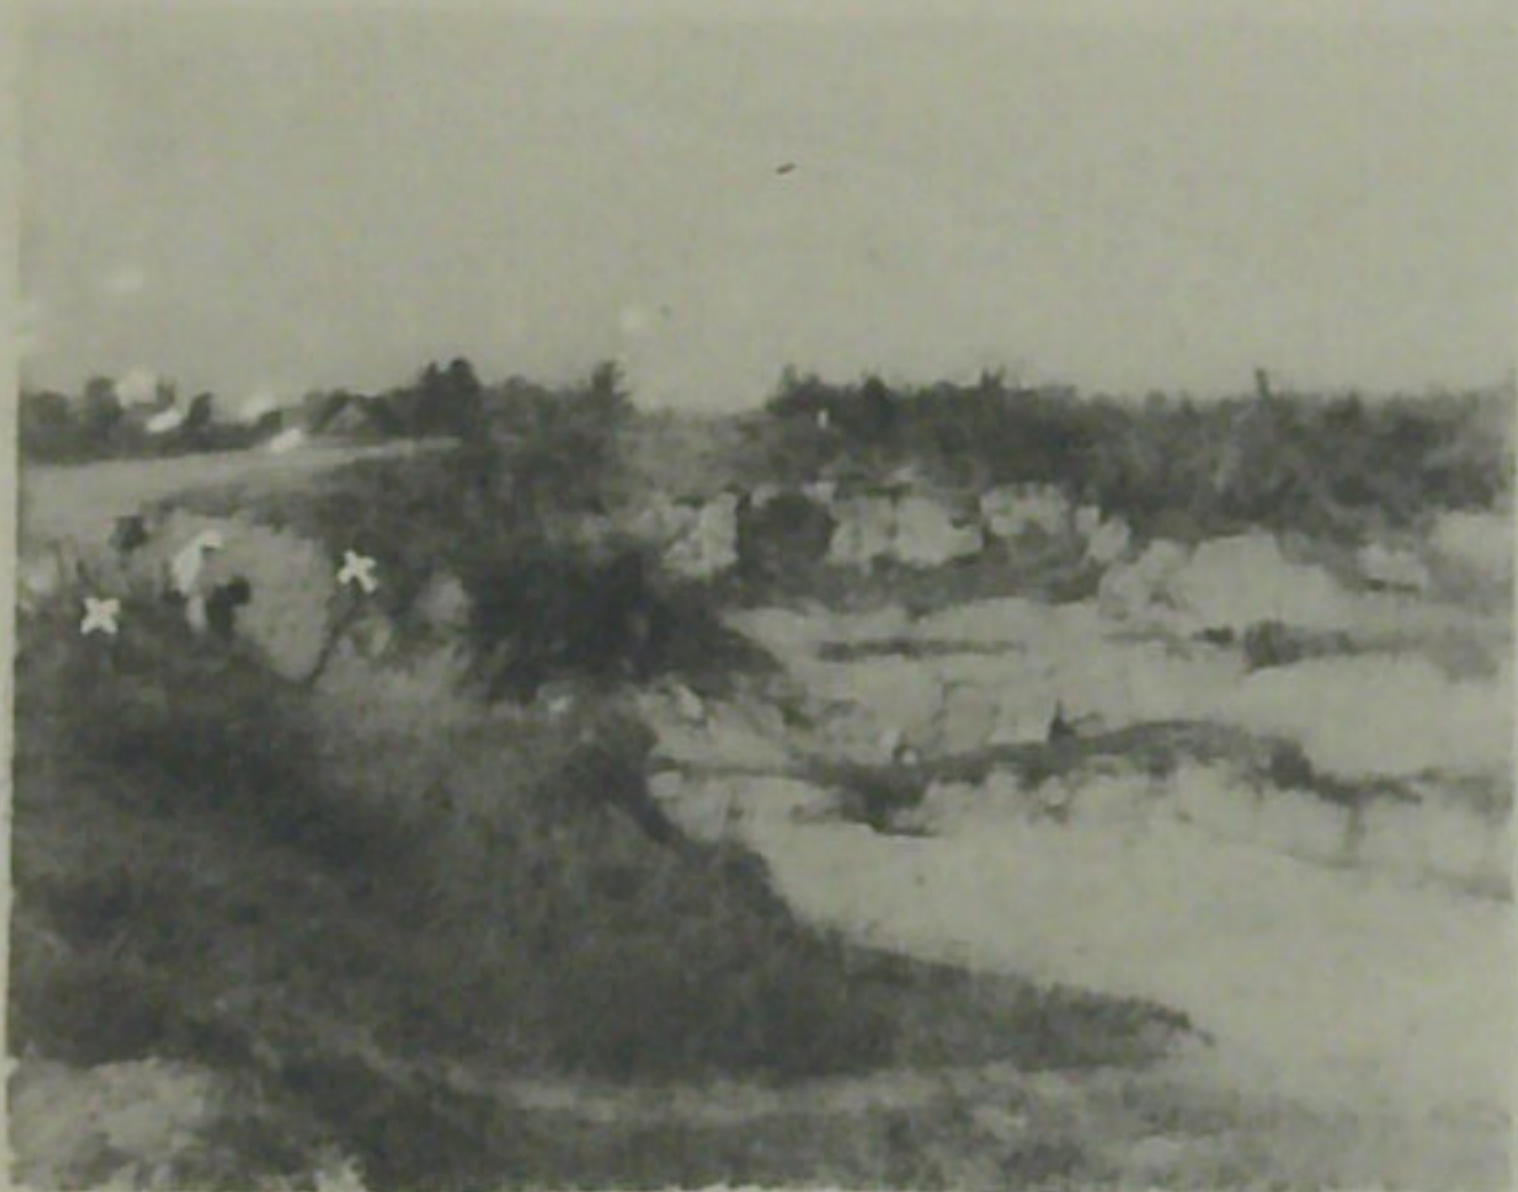
橋北側公路上水平變位竟達 2 公尺，垂直變位 76 公分，爲此斷層之最大變位處（照片 9）。公路兩側斷層面略成北  $80^{\circ}$  東走向，幾近直立，面上印有斷層磨擦痕，均向西作  $28^{\circ}$ — $30^{\circ}$  之傾斜；以手指觸之，沿下傾方向平滑，反之，則感粗糙。在公路西側更有數條平行裂縫發現，以北  $60^{\circ}$  西之走向與斷層斜交。

(9)、思橋北側公路東面新化地震斷層，有 × 之兩點原先相接 (35、12、27 攝)

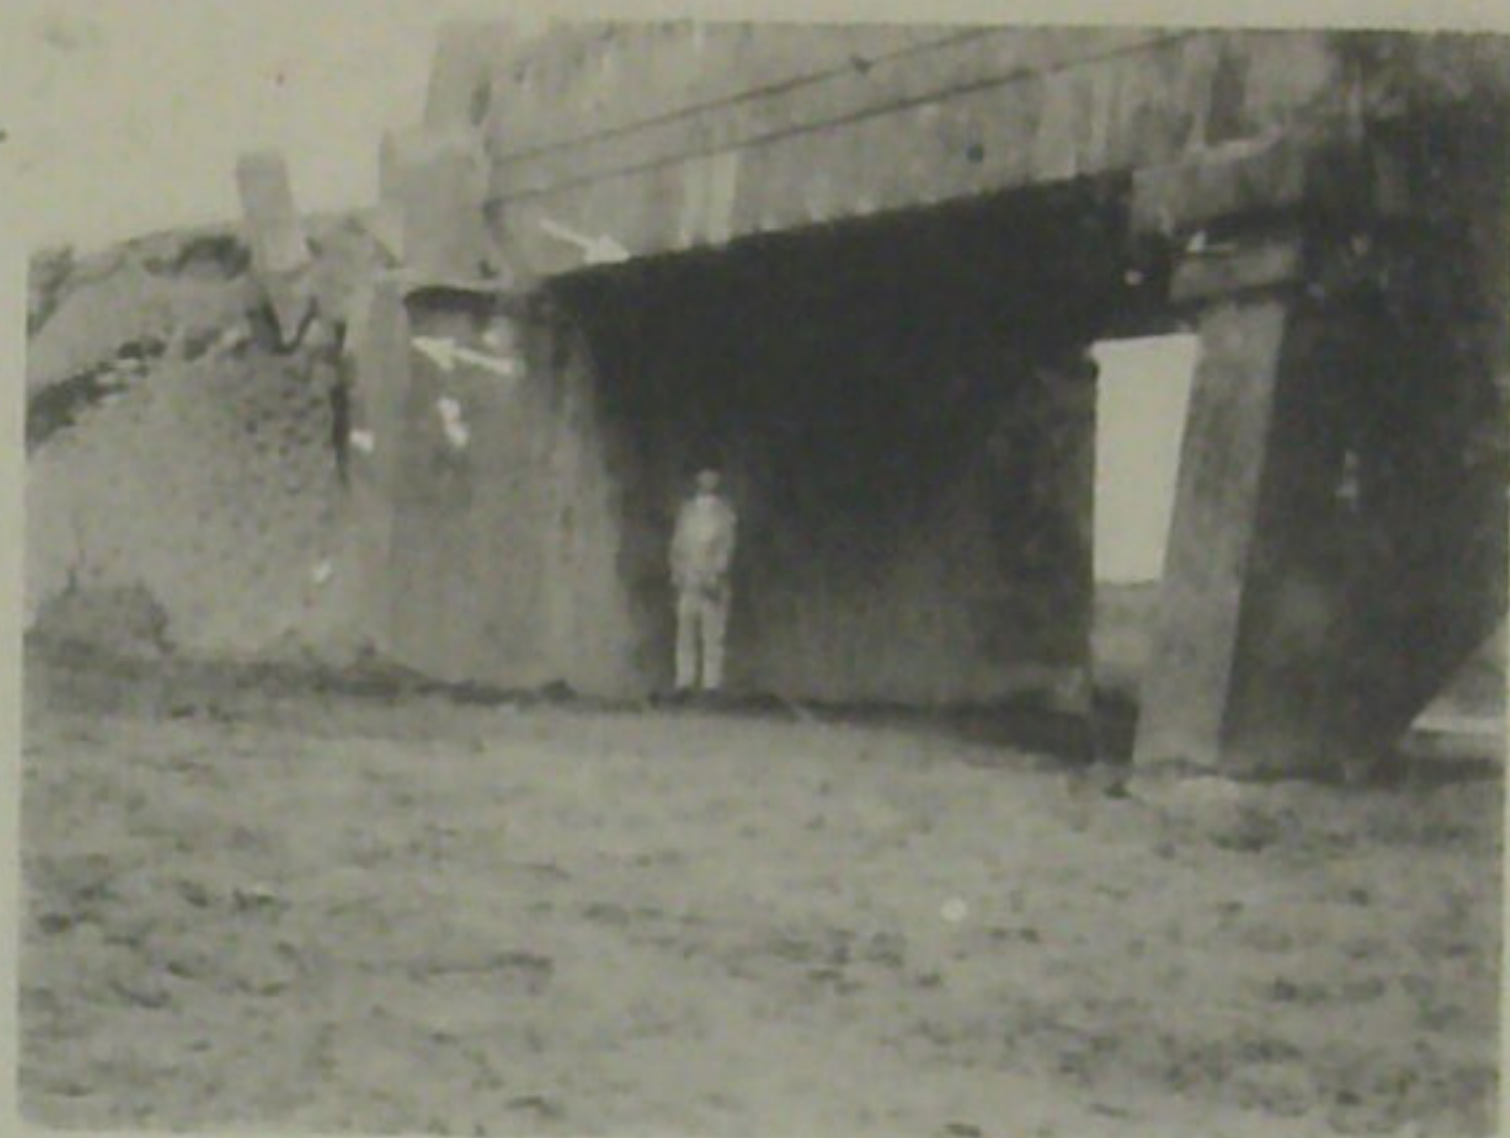
(8)、大目降橋之毀壞，北端橋身較橋脚向東走出 46 公分 (35、12、27 攝)

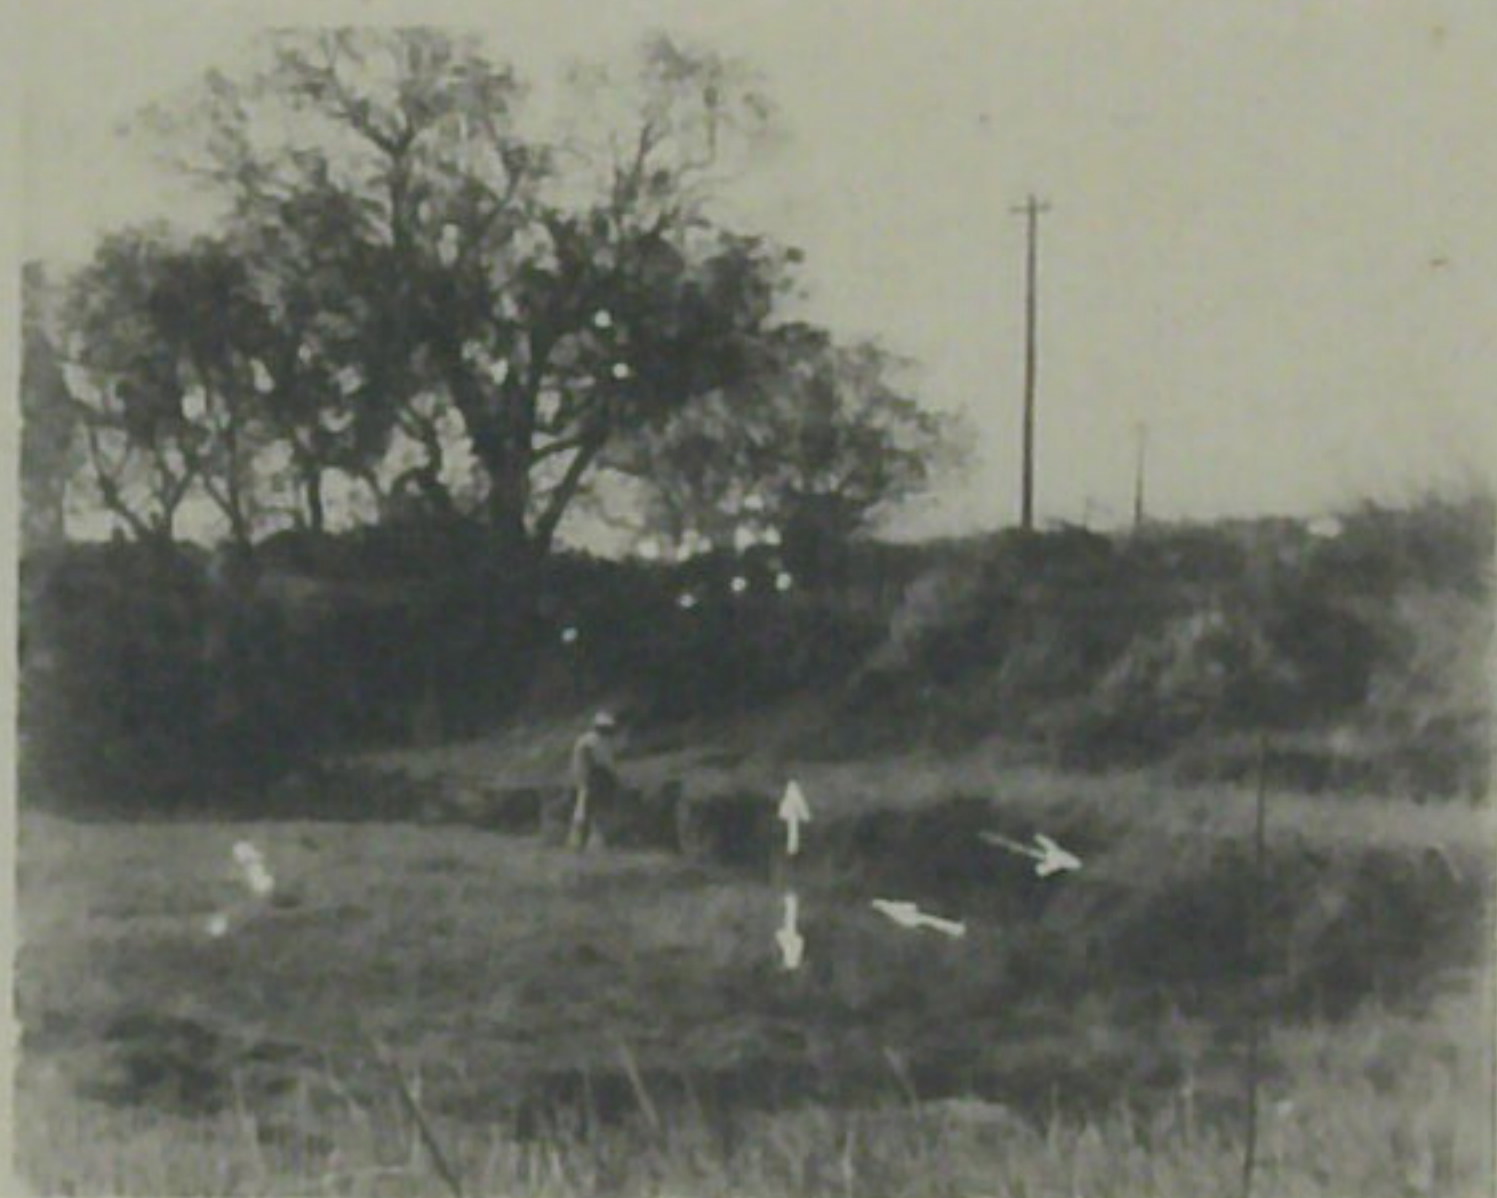
在蔴拔林南僅有走向為北  $60^{\circ}$ — $80^{\circ}$  西，而呈羽狀排列之裂痕數條，至海拔 72.3 公尺之桌狀丘陵地南，始變為一走向北  $80^{\circ}$  東之斷層裂縫。斷層之西北側向東，東北側向西移動；前者上昇，後者下落。在此附近水平變位約為 20 公分，垂直變位則僅 10 公分而已。水平及垂直變位雖愈西愈大，然當該斷層經過新化種馬牧場東面丘陵時又分化為數條平行裂痕，略向北  $70^{\circ}$  東展延，而幾無變位。及其進入牧場平地，又成一斷裂，走向未變，而在該牧場辦公處前面，水平變位最高達 182 公分，垂直變位為 67 公分，裂口最寬處計 140 公分 (照片 10)。至新化東北 2 公里許之思

(10)、新化地震斷層在種馬牧場附近情形 (35、12、27 攝)

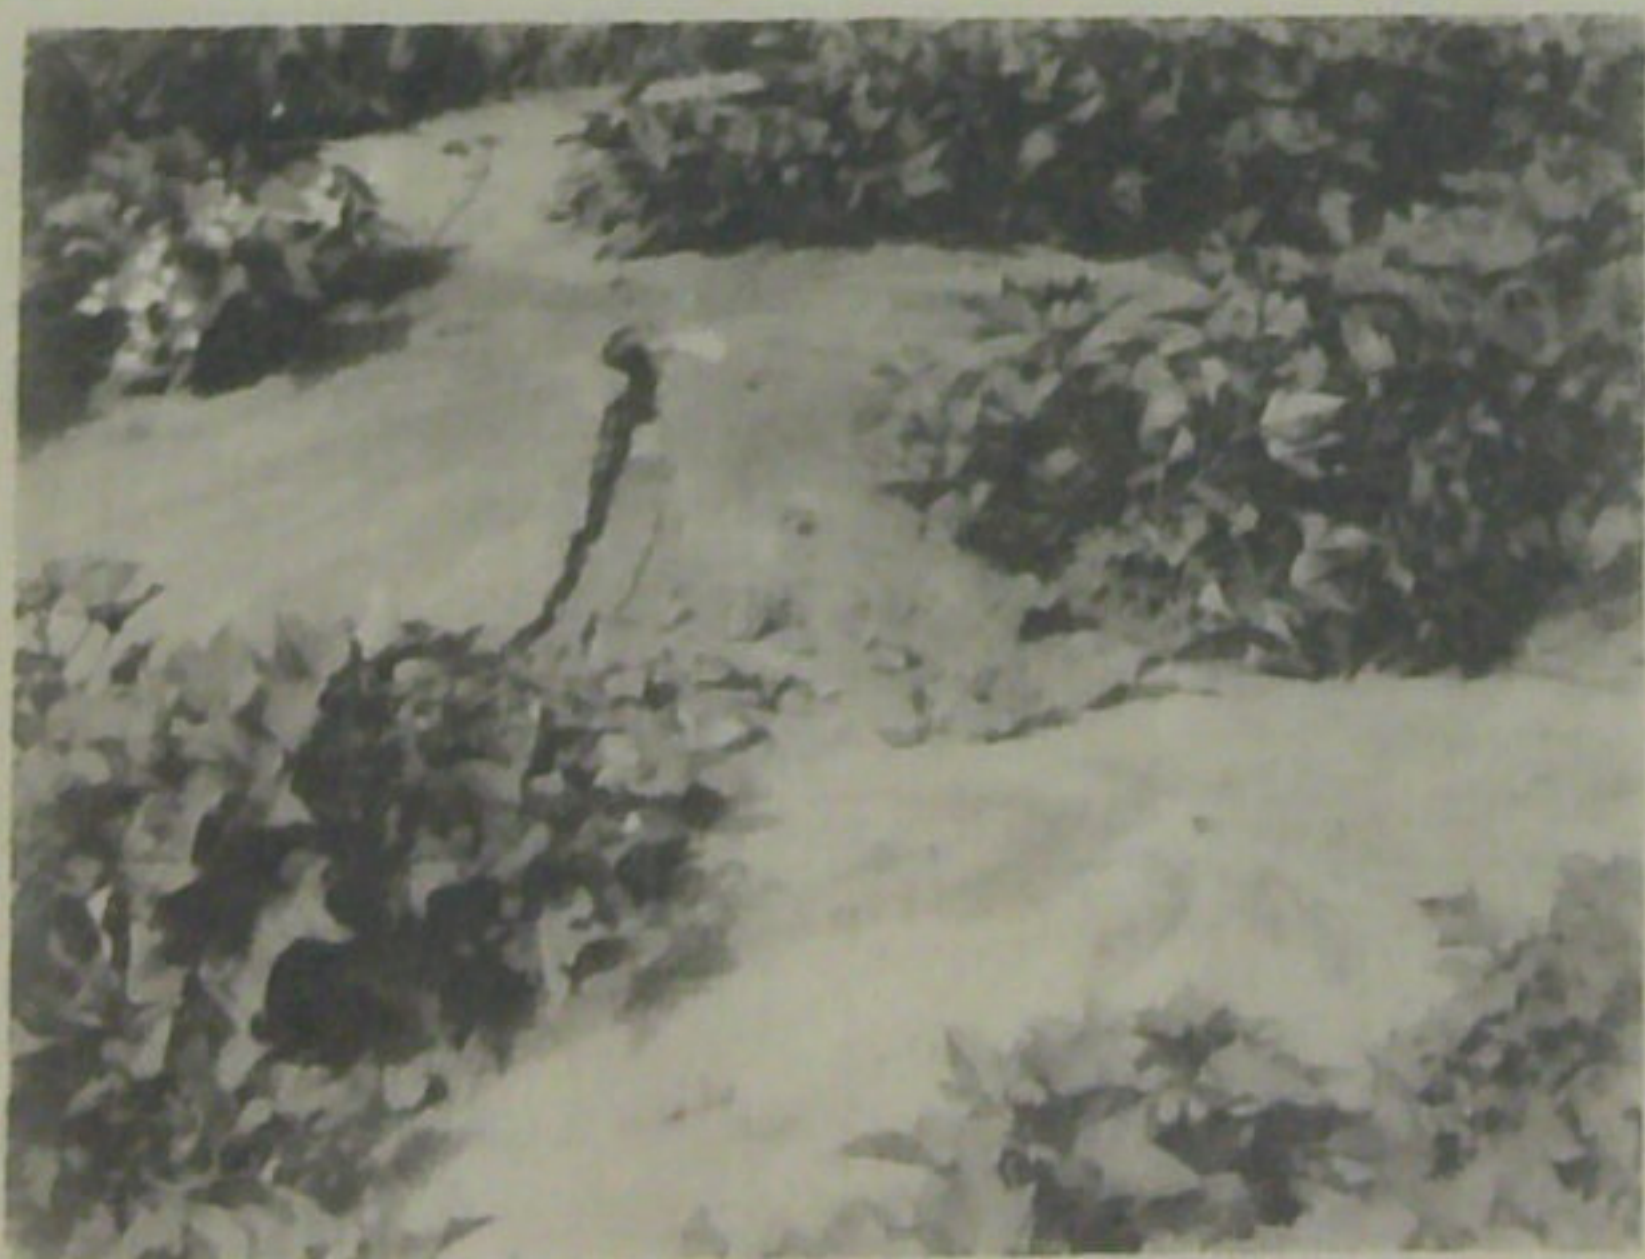
沿新化地震斷層地裂帶及鹽水溪沖積地之軟弱處，均有噴砂現象發生。噴出口通常為圓形或橢圓形，大小不一，普通最大者直徑不過五公分，有為獨立之圓錐形小砂堆，但大部則由數個錐體串聯成列（照片 11, 12）。此種錐狀小砂堆之排列，除極少數與斷層線平行外，大都以北  $20^{\circ}-30^{\circ}$  西之方向排列，與斷層走向斜交。噴出之砂有兩種，一作青灰色（濕時為暗青色），另一種為黃灰色，普通以前者為多，均係稍帶泥質之細砂，色質正與在附近溪岸剖面處所見者相似，可知其來源不深，尤以黃灰色者更淺。

(11)、噴砂口 (35、12、27 攝)

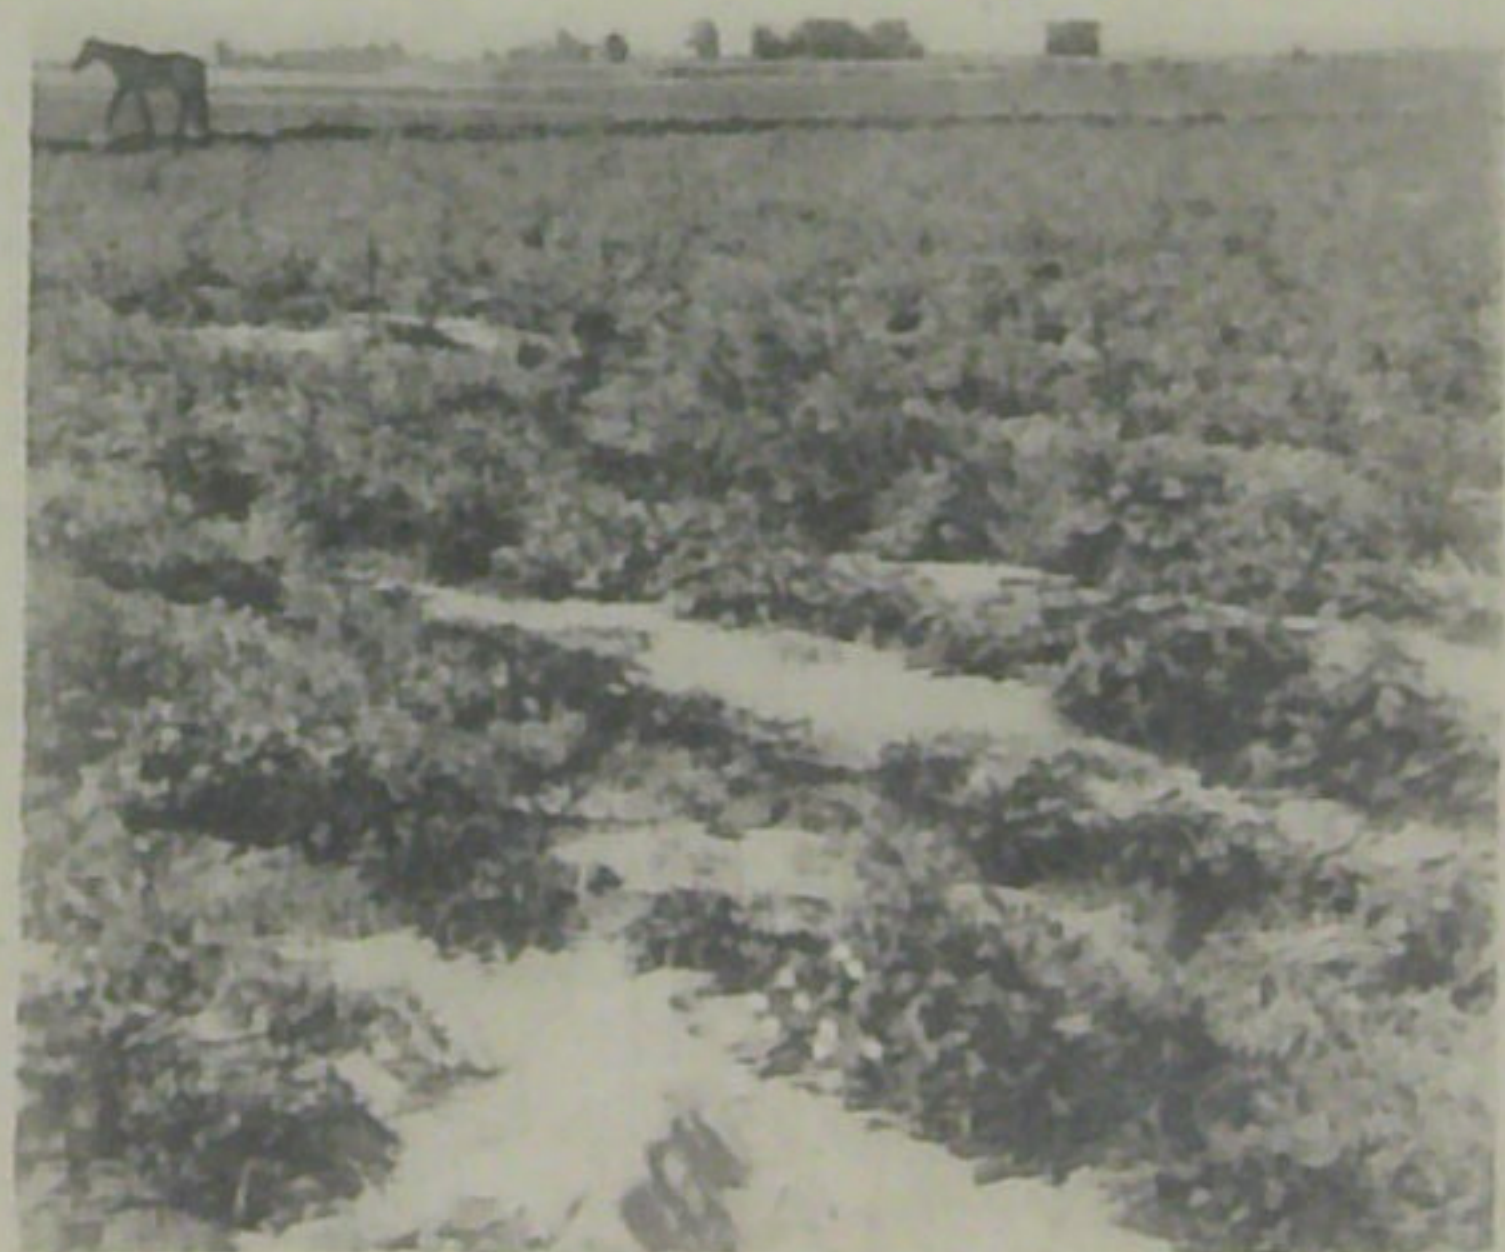
(12)、噴砂（錐形砂堆串聯成列） (35、12、27 攝)
